## **INFORME TÉCNICO**

**Evento del 9 al 11 de setiembre de 2017  
en la cuenca alta del arroyo del Azul.**

**INSTITUTO DE HIDROLOGÍA DE LLANURAS  
Comisión de Investigaciones Científicas de la Provincia de Buenos Aires (CIC)  
Universidad Nacional del Centro de la Provincia de Buenos Aires (UNCPBA)  
Municipalidad de Azul (MA)**

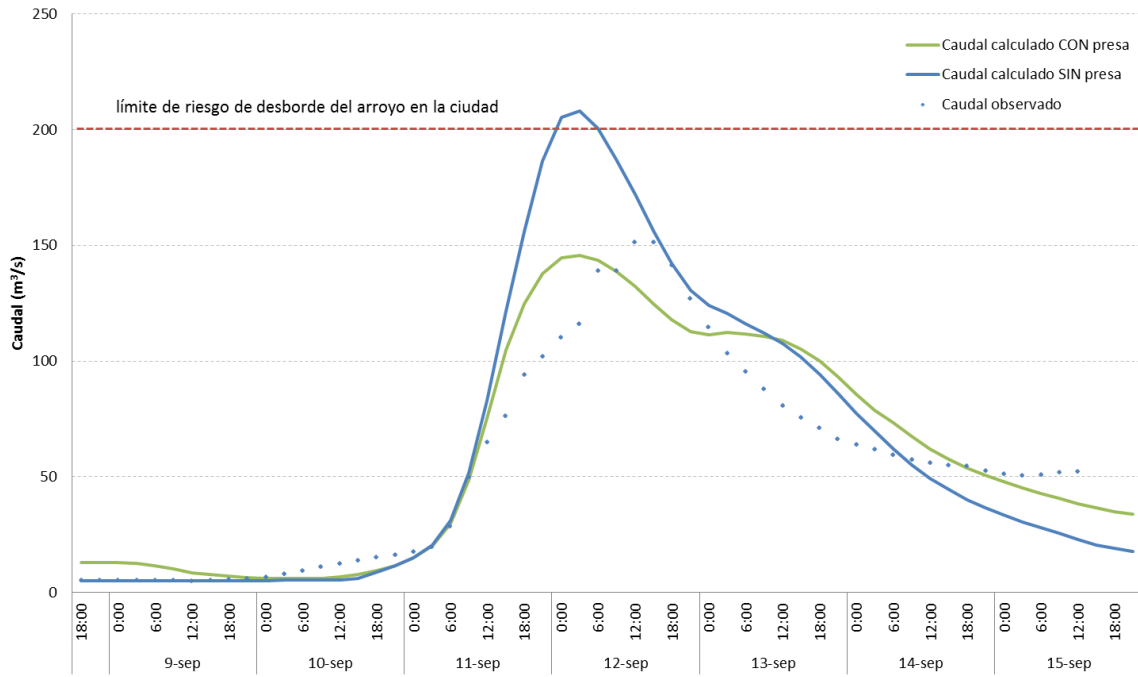
Figura 6. Hidrogramas observado y calculados, con y sin presa, del evento del 9 al 11/09/17 en la sección Seminario.

En la Figura 6 se observan los hidrogramas calculados y observados, además de la simulación de la respuesta de la cuenca si no estaría en funcionamiento la presa de retención. El hidrograma calculado por el modelo de pronóstico en el caso que no hubiera estado la presa “La Isidora” demuestra que la ciudad hubiera estado ante un riesgo de inundación ya que se hubiera alcanzado el límite de desborde del arroyo. Esta situación se hubiera visto agravada por los ingresos a la ciudad desde Ruta Nacional Nº 3 que localmente ingresan al casco urbano desde el oeste.

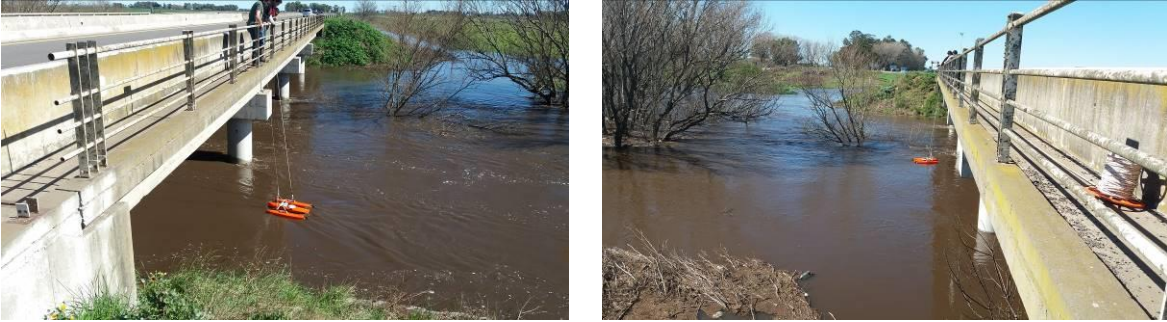
Figura 8. Aforo con catamarán ADCP en RNNº 226 y arroyo del Azul.

Además se realizaron mediciones de caudal en la sección del Azul y Ruta Nacional Nº 226, con equipamiento ADCP adquirido recientemente (Figura 8).

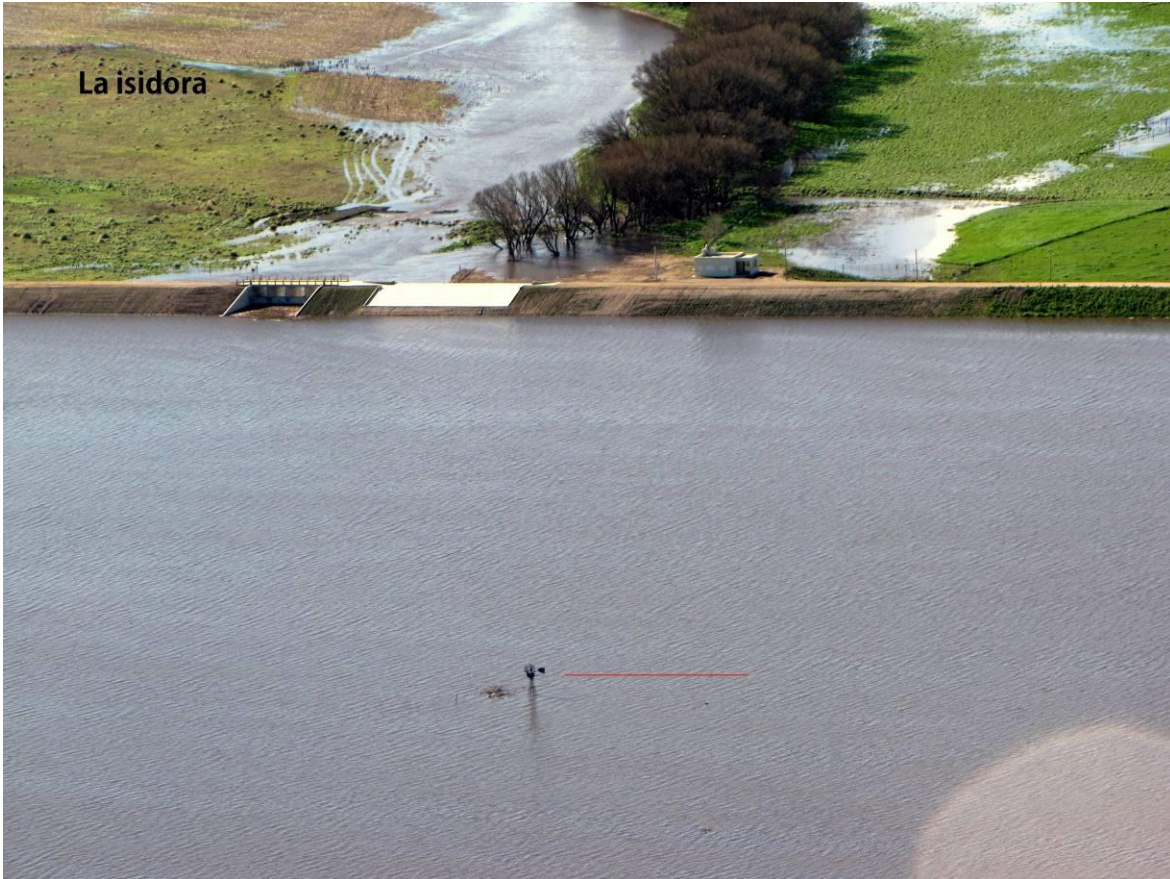
Foto 1. Vista aérea de la presa “La Isidora” del 12/09/17. Gentileza: Sebastián Fulquet del Club de Planeadores de Azul.

En el Anexo de imágenes se muestran fotografías de la presa y el estado hidrológico crítico de saturación en que se encuentra la cuenca alta luego del evento.

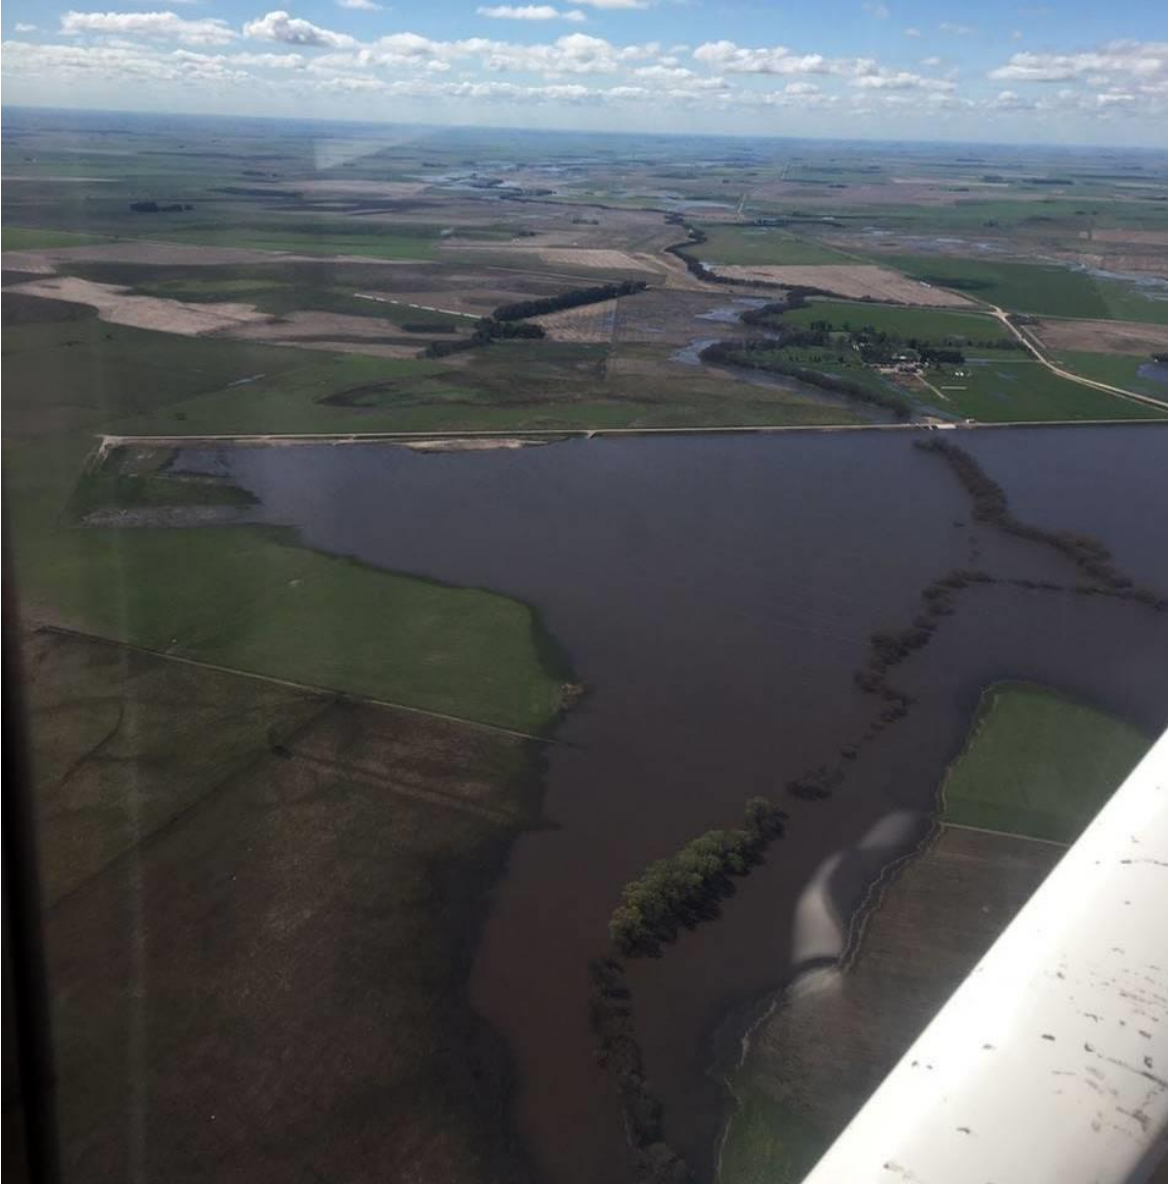
Foto 2. Vista aérea de la presa “La Isidora” del 14/09/17. Gentileza: José Lier.

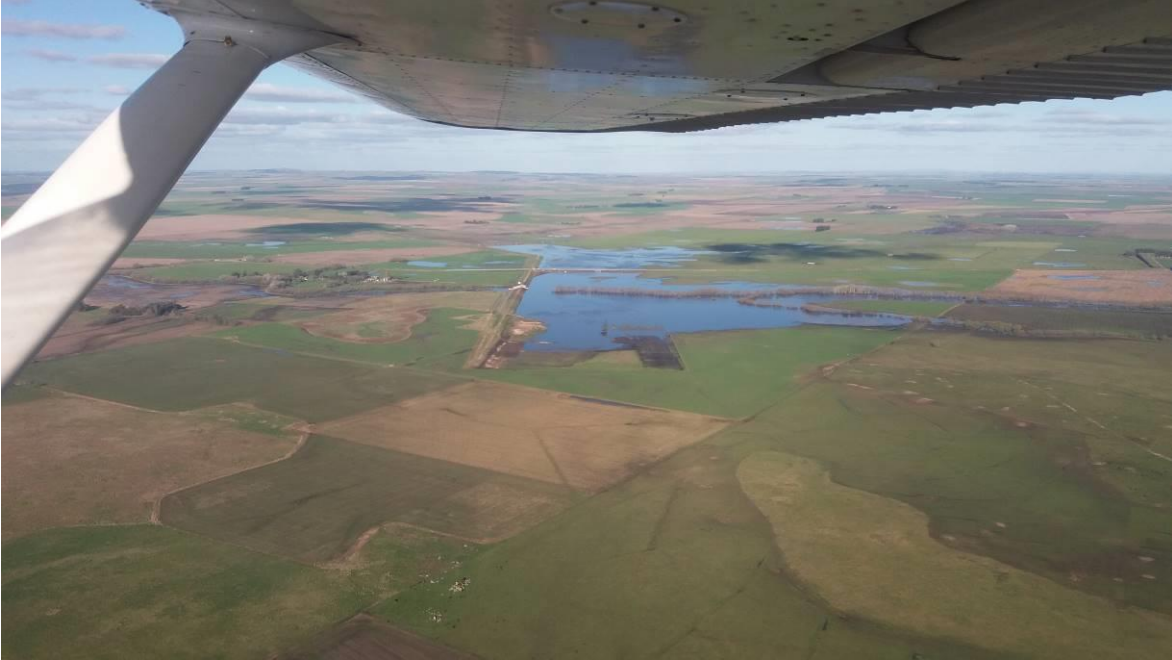
Foto 3. Vista aérea de la presa “La Isidora” del 15/09/17. Por Georgina Cazenave. Agradecimiento: Carlos Iucci del Club de Planeadores de Azul.

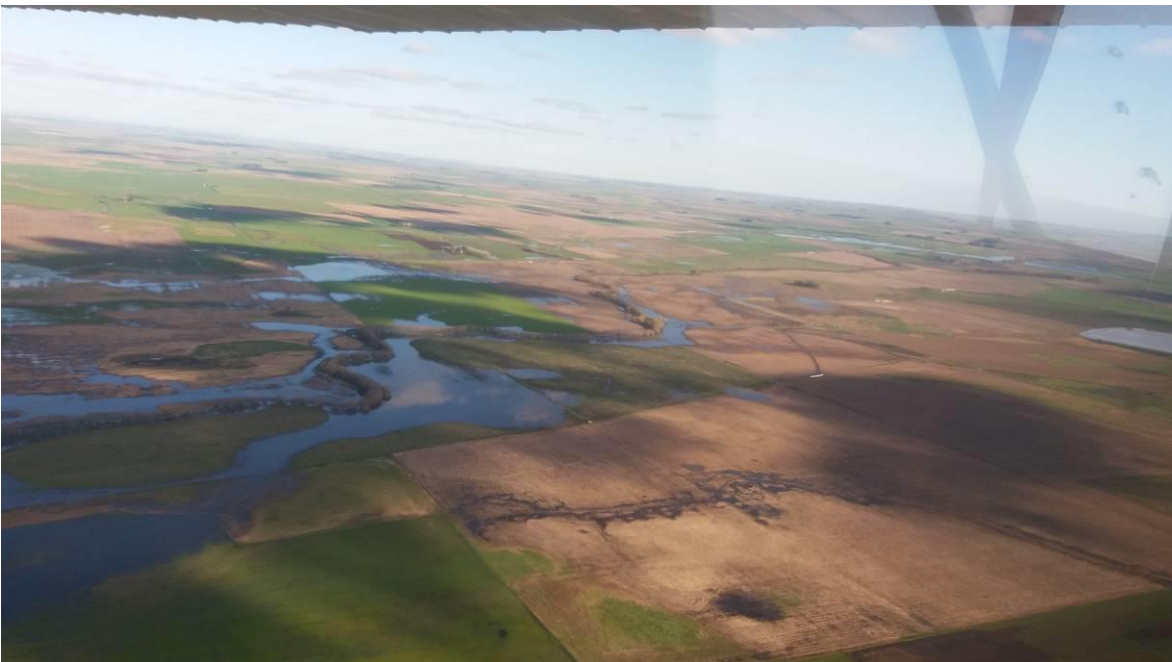
Foto 4. Vista del A° del Azul desde aguas abajo de la presa La Isidora. Por Georgina Cazenave. Agradecimiento: Carlos Iucci del Club de Planeadores de Azul.

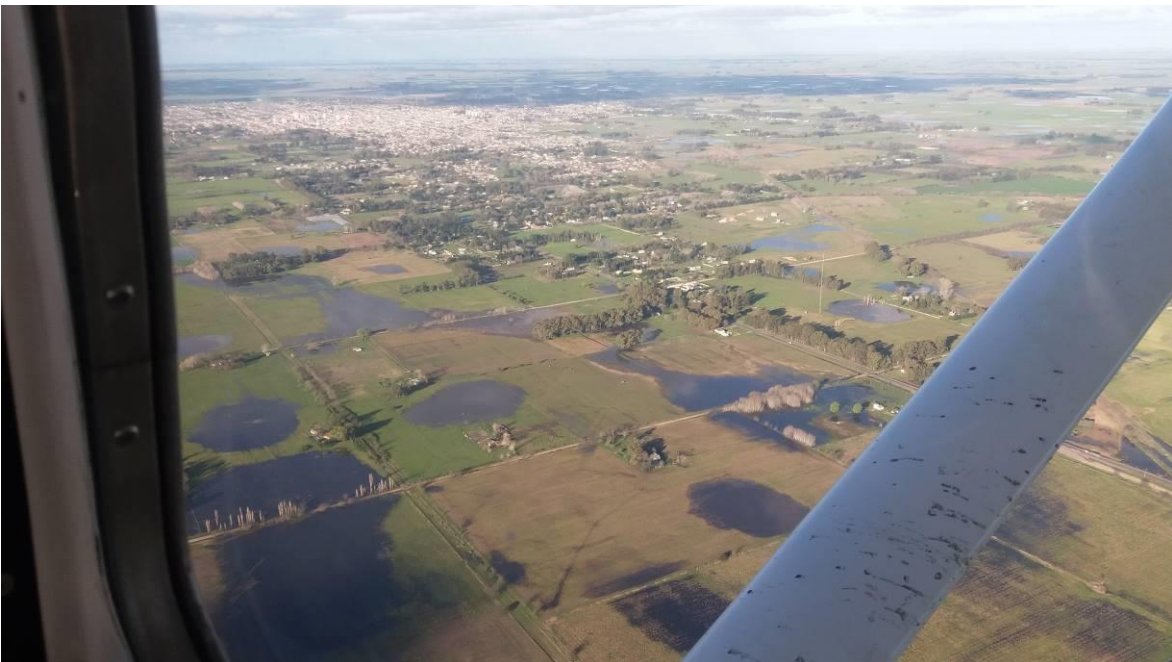
Foto 7. Vista del cruce de la RP51 y las vías ferroviarias hacia el arroyo. Foto Mag. Georgina Cazenave (IHLLA). Agradecimiento: Carlos Iucci del Club de Planeadores de Azul.
